第1次調査

● 浸水深による判定(続き)

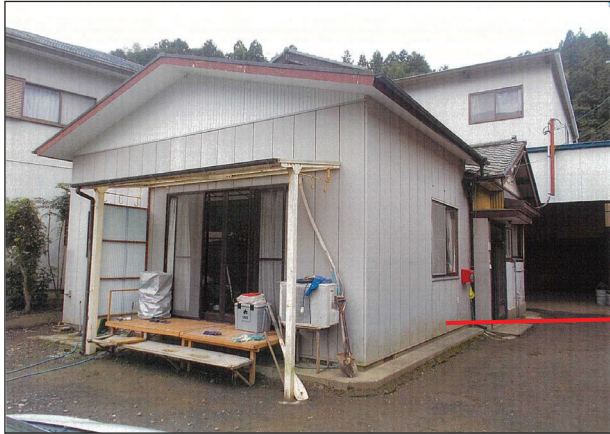
20104

外壁に「浸水により仕上材の汚損が見られる(程度Ⅲ)」の被害がみられるが、水流やがれきの衝突等による破壊は見られない
(運用指針P2-9【外壁・建具の損傷程度50～100%(浸水による損傷を除く)の損傷の例示】に該当しない)
