第1次調査

● 浸水深による判定(続き)

津波や河川の氾濫に伴う水流やがれきの衝突等により外壁及び建具が破壊されている
とは言えない場合

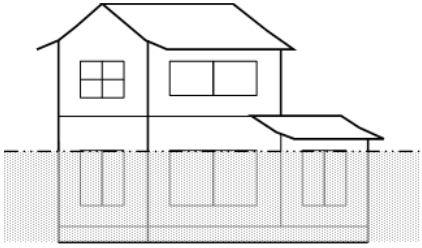
<p>浸水深 床上1.8m</p>	床上1.8m以上の浸水	<p>大規模半壊 (住家の損害割合 40%以上50%未満)</p>

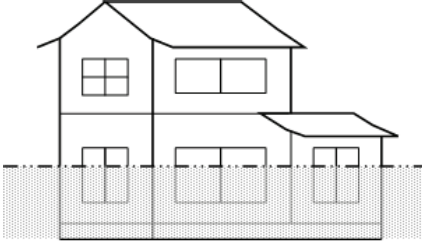
<p>浸水深 床上1.0m</p>	床上1m以上1.8m未満の浸水	<p>中規模半壊 (住家の損害割合 30%以上40%未満)</p>

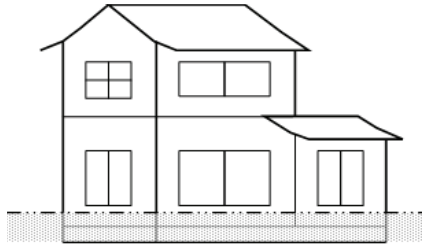
<p>浸水深 床上0.1m</p>	床上0.1m以上1m未満の浸水	<p>半壊 (住家の損害割合 20%以上30%未満)</p>

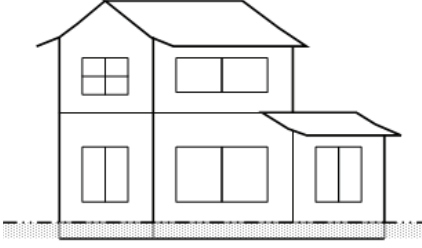
<p>浸水深 床上浸水</p>	床上0.1m未満の浸水	<p>準半壊 (住家の損害割合 10%以上20%未満)</p>

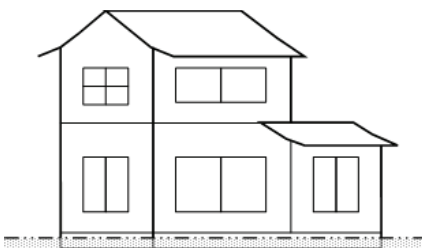
<p>浸水深 床下浸水</p>	床下浸水	<p>準半壊に至らない (一部損壊) (住家の損害割合10%未満)</p>
