津波や河川の氾濫に伴う水流やがれきの衝突等により外壁及び建具が破壊されている場合

※「津波や河川の氾濫に伴う水流やがれきの衝突等により外壁及び建具が破壊されている場合」とは、外観目視により把握可能な「外壁」及び「建具」(サッシ・ガラス・ドア)の損傷程度が50～100%(程度Ⅲ～Ⅴで、浸水による損傷を除く。)に該当する損傷が、それぞれ1箇所以上発生している場合。

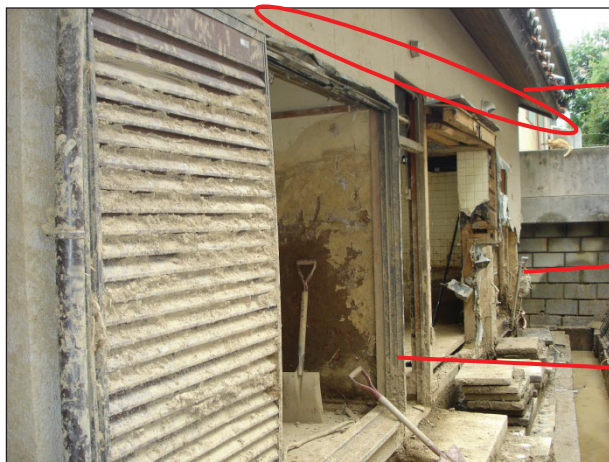
20011

浸水痕が見られる

外壁に「仕上材が脱落し下地材に破損が生じている(程度Ⅴ)」の被害が見られる

建具に「アルミサッシの可動部が全損しており、枠の一部に変形が見られる(程度Ⅳ)」の被害が見られる
